PPB-evaluering af standard og kvalitet

Boligbebyggelsen
Engelholm Allé, Høje-Taastrup

Rapport nr. 2
Januar 2003

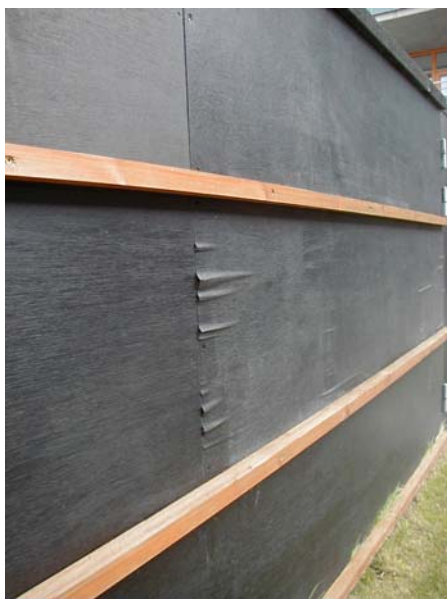
Beklædning på udhuse er sortmalet krydsfiner, men er tilsyneladende ikke udført vandfast limet. Som følge heraf delaminerer krydsfinerplader på udhuse.

Delamineret krydsfiner på skure

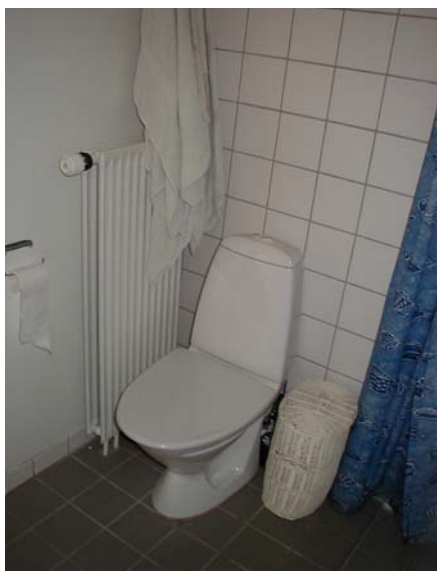
Toilet placeret for tæt på radiator!

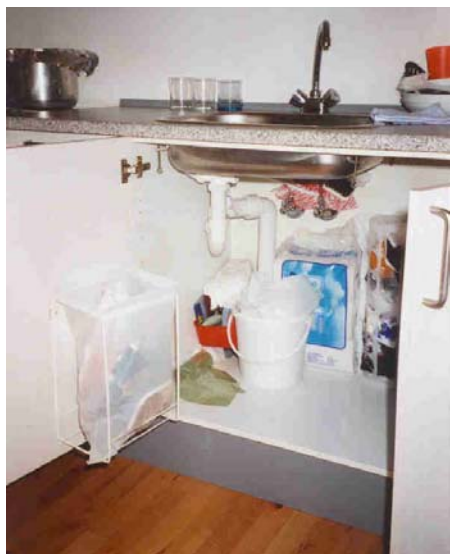
Udnyttelse af køkkenskab under køkkenvask er begrænset af, at afløbsinstallationerne ikke er trukket tilbage til bagvæggen. Pladsen til en spand og til sortering i forskellige affaldsfraktioner er derfor reduceret.

Rørføring under køkkenbord

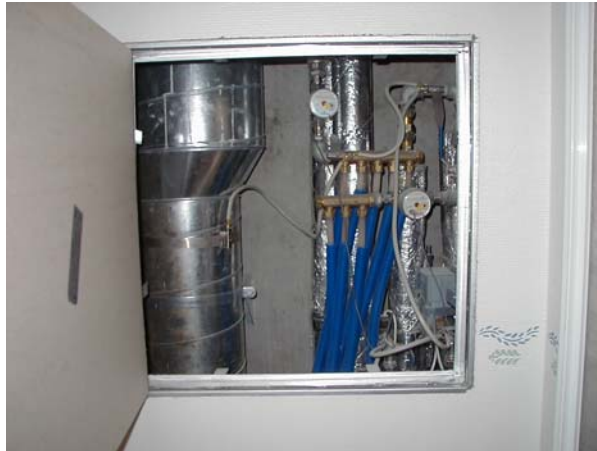
I punkthuset er rørsakten placeret i badeværelse og med en brandsikker inspektionslem. Det er ikke muligt at foretage reparationer af installationerne uden store gener og ekstraudgifter: Letbetonvægge med fliser skal fjernes mv. Adgang til rørsakte bør altid ske fra ikke-våde rum!

Installationsskakt i punkthus
