PPB-evaluering af standard og kvalitet

Boligbebyggelsen
Engelholm Allé, Høje-Taastrup

Rapport nr. 2
Januar 2003

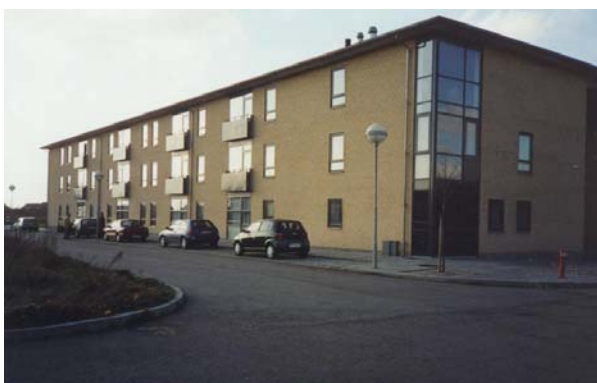
Facade mod parkeringsarealer.

Udenfor bebyggelsen mod nord og vest ligger bebyggelsens parkeringspladser. Specielt friarealerne mod øst og nord, hvor der er parkering, fremtræder meget trøstesløse set i relation til, at disse friarealer er 'udsigten' fra opholdsrum.

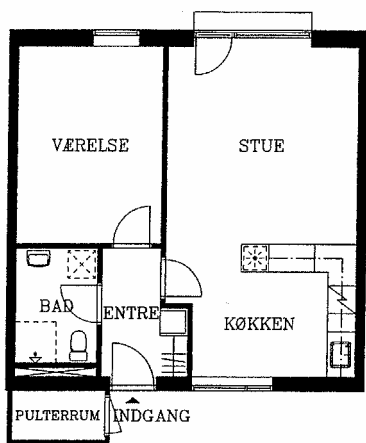
Plan af 2-rums bolig

Adgangen til boligen sker fra altangang eller forhøje til en lille entré, der er formet som en niche til alrummet med skab og bøjlestang. Fra entréen er adgang til toilet med bruseplads og plads bag døren til vaskemaskine. Toilettet er klemt, mangler opbevaringsplads og plads til at tørre tøj. We'et er opstillet klods op ad radiatoren. Selv om toilettet ligger ved facaden er der ikke vindue.

Fra entréen er endvidere adgang til et rummeligt soveværelse. Der er ikke faste skabe, men plads til opstilling af skab langs indervæggen.

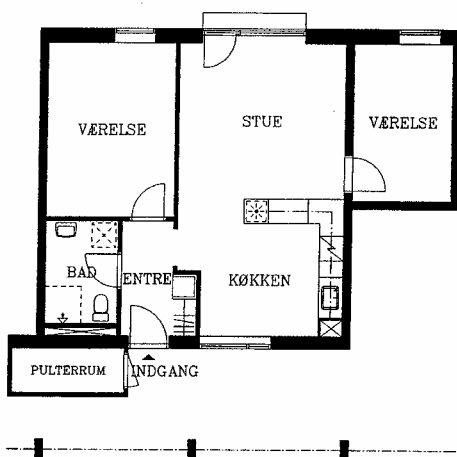
Plan af 3-rums bolig

I 3-rums boligerne findes yderligere ét værelse med adgang fra opholdsstuen. Værelset er lille og mangler plads bag døren til opstilling af skabe. Værelserne virker mørke, de er belyst af et enkelt, højt og smalt vindue.

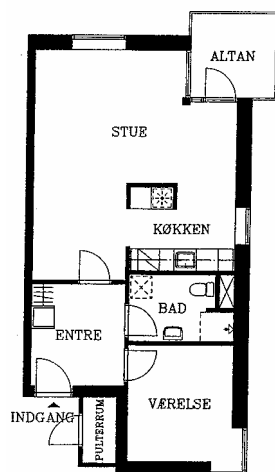
Plan af 2-rums bolig i punkthuset

Forstuen er rummelig. Herfra er adgang til et lille badeværelse med installations-skakt bag toilettet. Brusenen er klemt inde ved siden af skakten.

Soveværelset er velbelyst af et hjørnevindue, men rummet er lille og der mangler plads til skab.

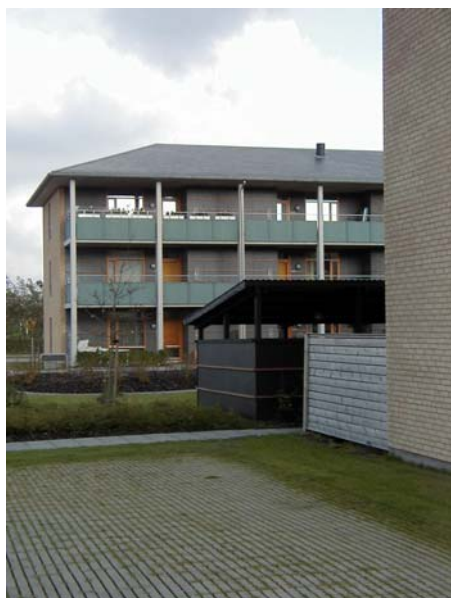
Facader, altangangshus

Bygningerne som helhed udtrykker kvalitet på et normalt niveau, men kvalitetsindtrykket skæmmes desværre af sjusk i detaljerne, som nævnes i det følgende.

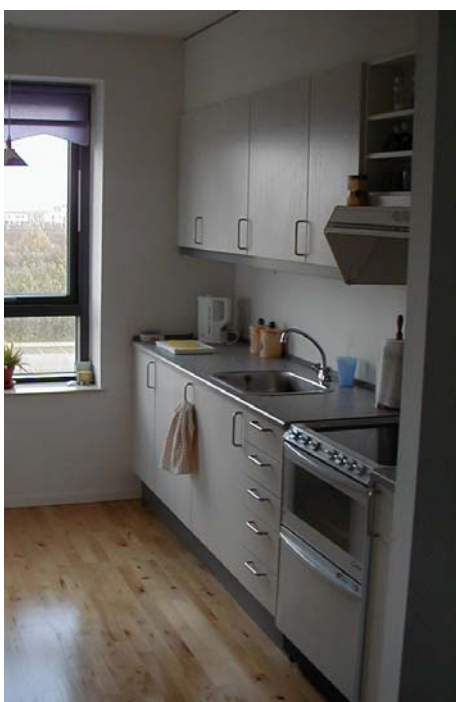
Køkken i punkthuset

Køkken er i begge de registrerede lejligheder et hvidt elementkøkken med bøjlegreb. Bordplader har laminatoverflade og postformet forkant. Køkkener er fornuftigt indrettet med overskabe på væg, og åbne hylder mod ophold. Der er ikke etableret nogen belysning i køkkener, og kontaktpacering for el-udtag under overskabe er ikke etableret.
